RESUMEN DEL PROYECTO FIN DE CARRERA

**"ANÁLISIS DEL DEGASTE DE LA
HERRAMIENTA AL MECANIZAR POLÍREMOS
REFORZADOS CON FIBRA"**

*("Analysis of tool wear after machining of
Fibre Reinforced Polymers")*

REALIZADO EN
Universidad Tecnológica de Viena

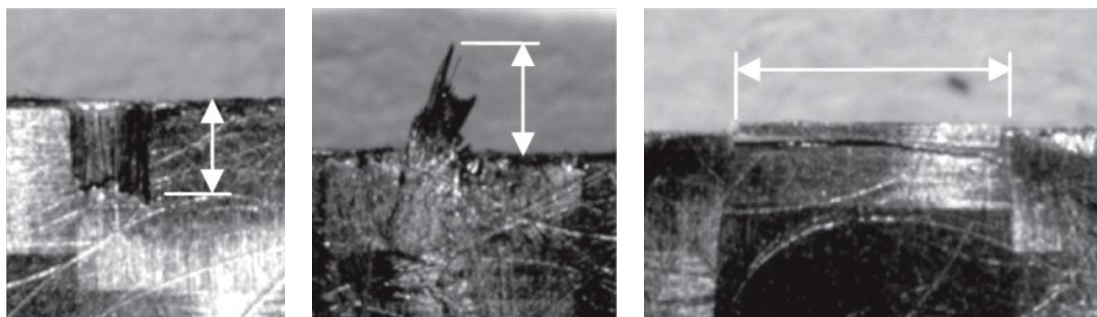
Figura 1: Diferentes tipos de delaminación.

La calidad del mecanizado de FRPs se encuentra asociada principalmente con la delaminación (Fig. 1), el desgaste de la herramienta, la temperatura de corte y en menor medida con la profundidad de corte y la orientación de las capas. La delaminación puede evitarse reduciendo las fuerzas implicadas en el proceso, lo cual equivale a una reducción de la sección de viruta mediante la reducción de velocidad de corte y el avance.

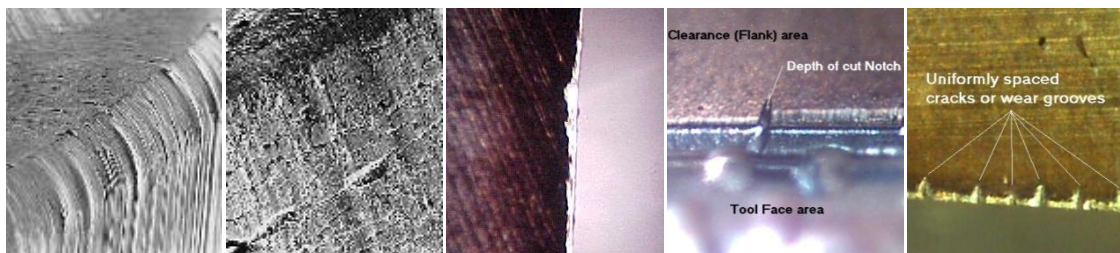
Figura 2: Desgaste abrasivo, adhesivo, difusivo, por oxidación y fatiga respectivamente.

En todos los procesos de mecanizado la herramienta de corte sufre desgaste. Éste puede ser de tipo abrasivo, adhesivo, difusivo, por oxidación o por fatiga (Fig. 2).

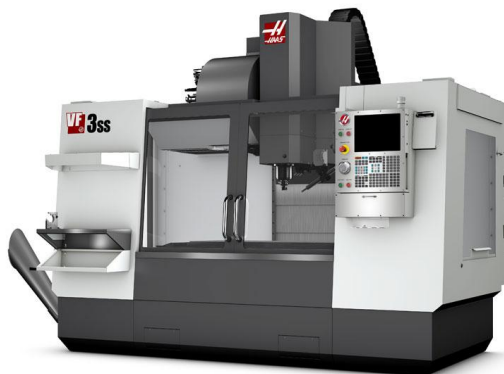
Figura 4: Centro de mecanizado *Haas VF-3SSHE*.

- **Taladrado:** para la mecanización se ha utilizado un centro de mecanizado *Haas VF-3SSHE* (Fig. 4) de cuatro ejes y potencia máxima del huso 22,4 kW.

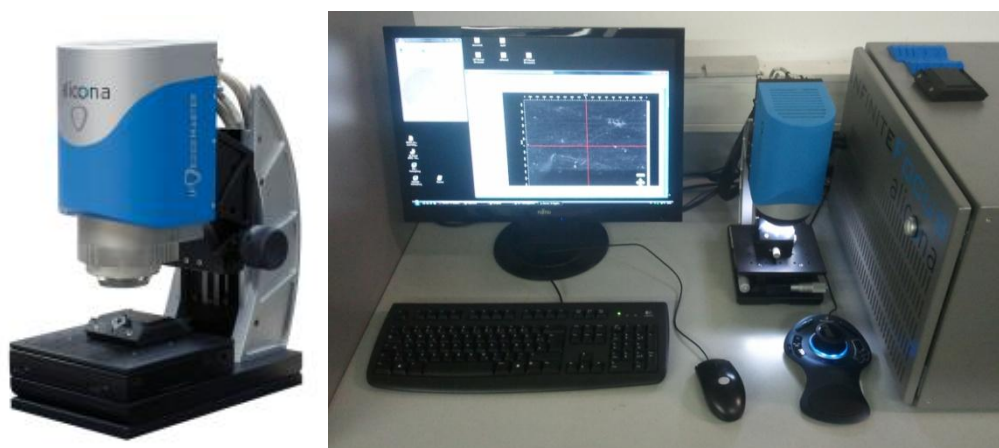
Figura 5: *Alicona IF-Edgemaster*.

Por otra parte, para el análisis del desgaste ha sido necesaria la medición de los filos de la herramienta. Para este fin se ha utilizado el dispositivo de medición 3D *Alicona IF-Edgemaster* (Fig. 5).

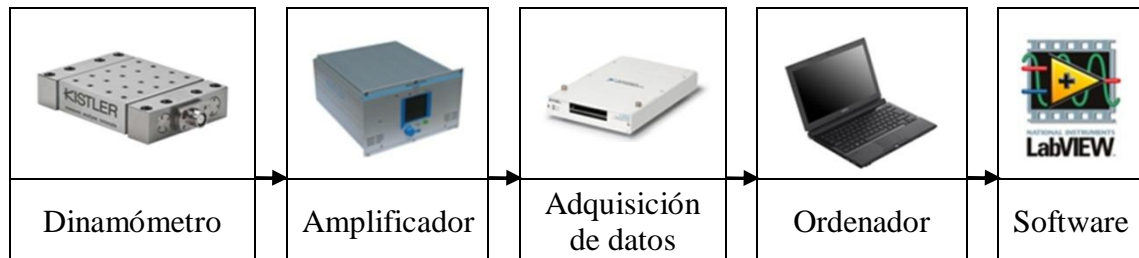
Figura 6: Sistema de adquisición de datos.

1. Colocación del dinamómetro en el centro de mecanizado y conexión de los dispositivos necesarios para la adquisición de datos y su tratamiento (Fig. 6).

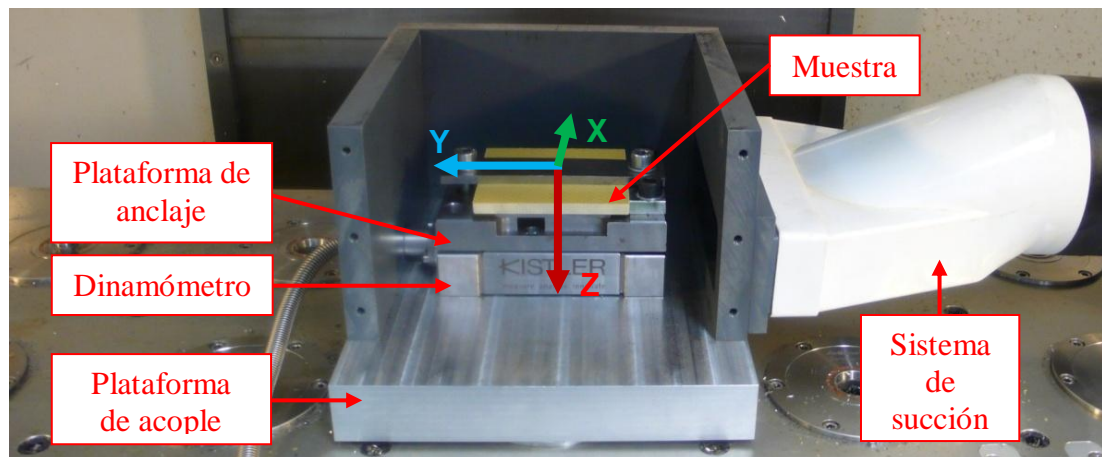
Figura 7: Elementos del sistema y sistema de referencia.

2. Medición y compensación de la herramienta mediante el *Zoller Verturion 600*.
3. Fijación de la muestra a ser mecanizada.
4. Acoplamiento del sistema de succión, ya que las fibras de aramida se pueden romper formando diámetros de fibra dentro del rango respirable, siendo además recomendable el uso de máscara. En la siguiente figura se muestran los diversos elementos involucrados en el proceso así como el sistema referencia utilizado (Fig. 7).

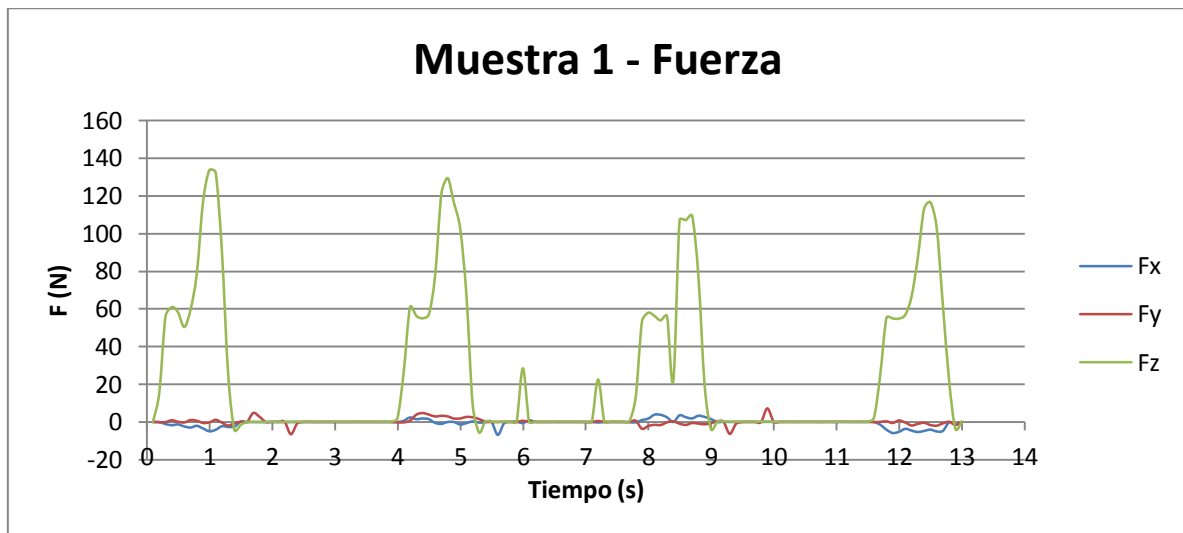
Figura 8: Muestra 1 - F_x , F_y y F_z .

Primero se llevo a cabo un análisis del patrón del proceso al mecanizar los cuatro taladros de cada muestra. Los valores de fuerza más elevados se encontraron en la dirección del eje z ya que se trata de una operación de taladrado. Se identificó de manera clara cada uno de los cuatro taladros (Fig. 8). Se observó que el momento generado en dirección z durante el mecanizado no era constante como se esperaba, lo cual puede deberse a la presencia de elementos elásticos en el sistema.

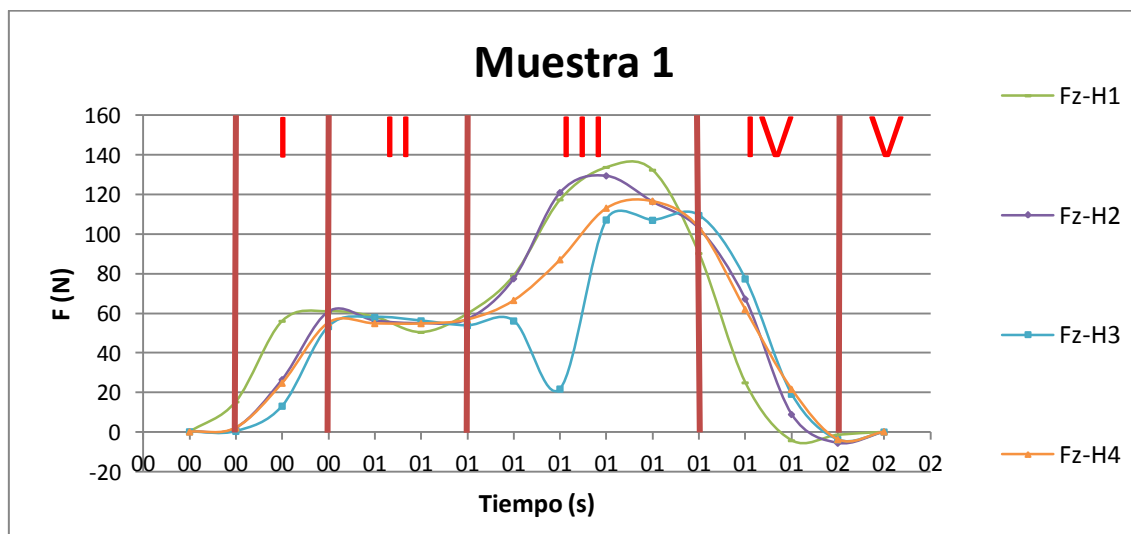
Figura 9: Muestra 1 - Áreas.

Se analizó la relación entre la fuerza requerida para el mecanizado y la parte de la herramienta que se encontraba implicada en cada momento, identificándose cinco áreas diferentes (Fig. 9 y 10): área I en la que comenzaba el taladrado, II en la que la fuerza se mantenía constante, III en la que aumentaba la fuerza requerida, IV disminución de la fuerza y V valores negativos. Se observó que la delaminación acompañada del atascamiento de las virutas en la herramienta se oponían al retroceso de la herramienta una vez finalizado el taladrado (área V).

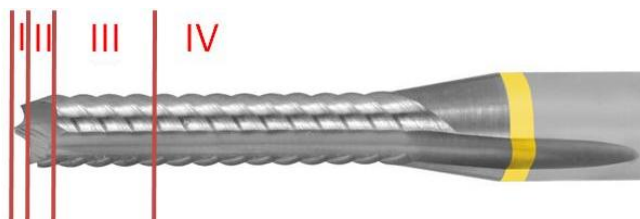
Figura 10: Áreas en la herramienta.

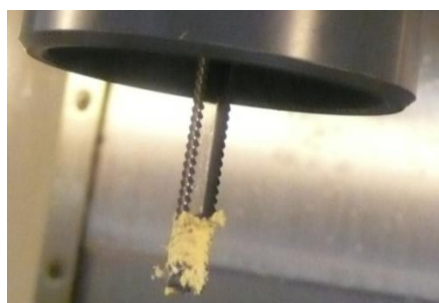
Figura 11: Viruta adherida a la herramienta.

Posteriormente se analizó la evolución de la fuerza y par a lo largo de la mecanización de las cuarenta y cinco muestras (Fig. 12). Se detectó un aumento significativo de la fuerza requerida para el taladrado del primer agujero de cada muestra, el cual se debía al atascamiento de las virutas en la herramienta (Fig. 11).

La escasa evacuación de la viruta debido a la geometría recta del flanco de la herramienta, junto con las altas temperaturas del proceso que provocan el ablandamiento de la matriz del polímero, resultaron en la adhesión de las virutas a la herramienta solidificándose en el tiempo necesario para el cambio de la muestra a mecanizar. La fuerza adicional necesaria para remover esta viruta adherida llegó a alcanzar valores de 130N (Fig. 12).

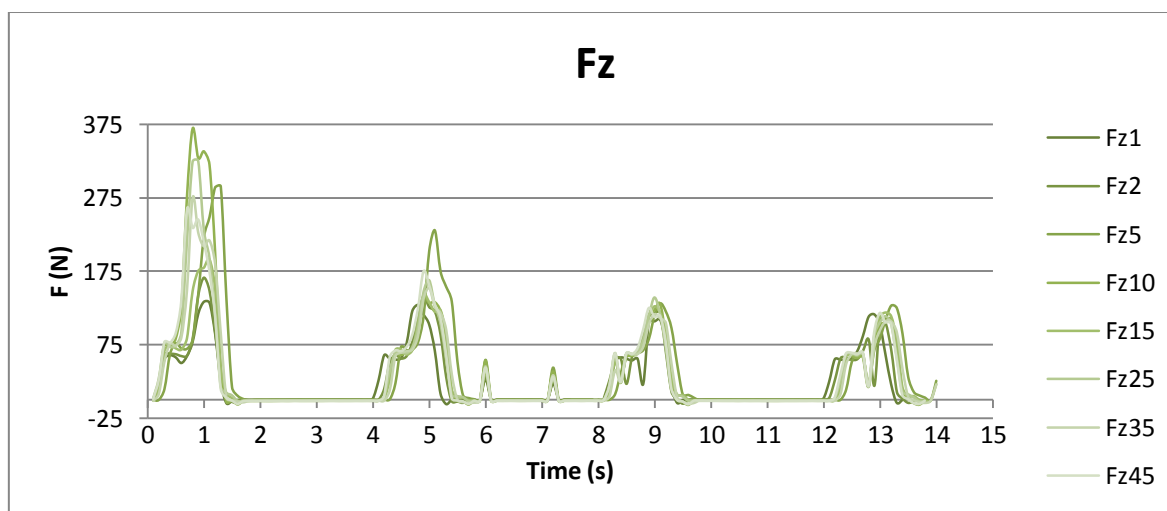
Figura 12: Evolución de F_z .

Las fuerzas requeridas para la mecanización del tercer y cuarto agujero permanecieron prácticamente constantes a lo largo de todos los ensayos. Por otra parte se detectaron fuerzas durante el movimiento a lo largo del eje x , cuando no se estaba mecanizando, las cuales podrían causar daños en el caso de realizar operaciones de fresado (véanse los segundos 6 y 7,2 en la Fig. 12).

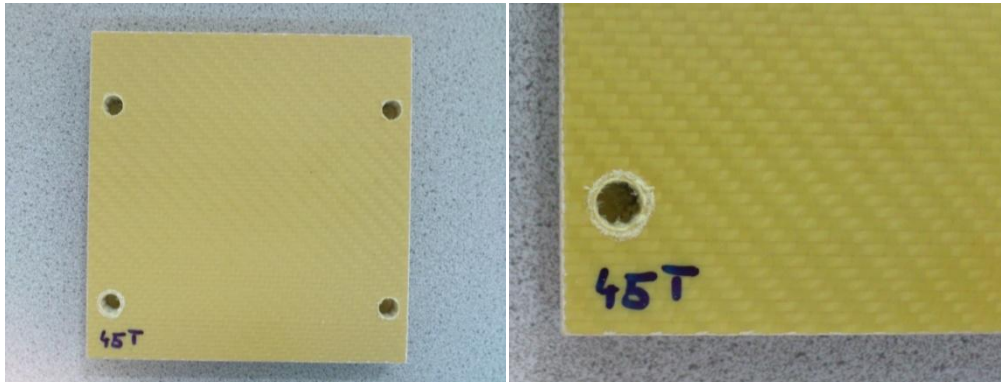
Figura 13: Acabado de la superficie del segundo taladro.

Respecto a la fuerza requerida para el segundo agujero se observó que era menor que la correspondiente al primero, pero superior que para el tercero y cuarto agujero. El motivo de ello es la baja capacidad de la herramienta para la evacuación de virutas junto con una carencia del sistema de aspiración de viruta, ya que dicho agujero se encontraba alejado de la boca de succión y junto a una superficie abierta. Ello resultó en el atascamiento de la herramienta y mayores fuerzas de compresión en la superficie de la muestra, obteniendo un mal acabado de la superficie (Fig. 13).

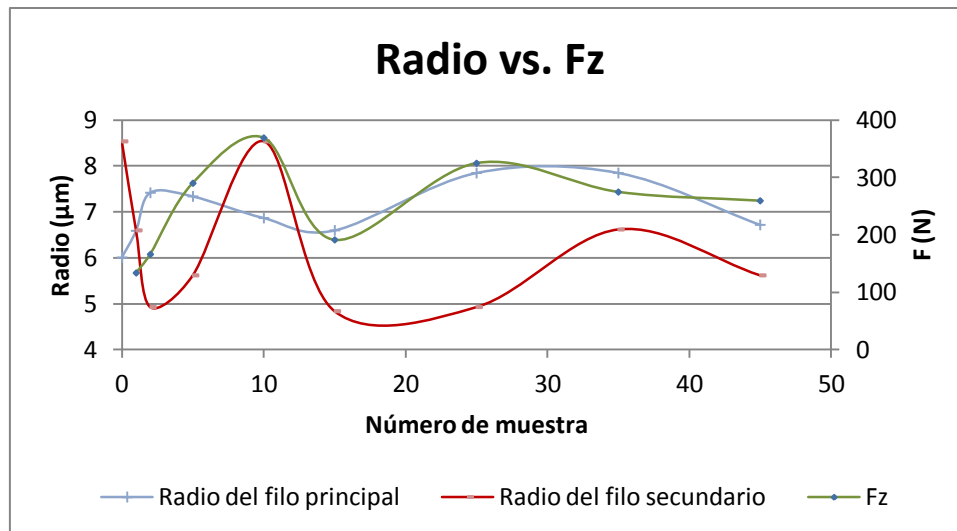
Figura 14: Radio vs. Fz.

Se observó que los pares requeridos para la mecanización de la última muestra eran mayores en términos generales. De igual manera se observó que cuanto más afilado se encontraban los filos menor era la fuerza requerida, a excepción de la muestra treinta y cinco que no siguió dicha tendencia (Fig. 14). Para esta muestra la fuerza descendió mientras el radio se mantuvo constante, lo cual puede atribuirse a una variación en las propiedades de la muestra respecto a las otras.

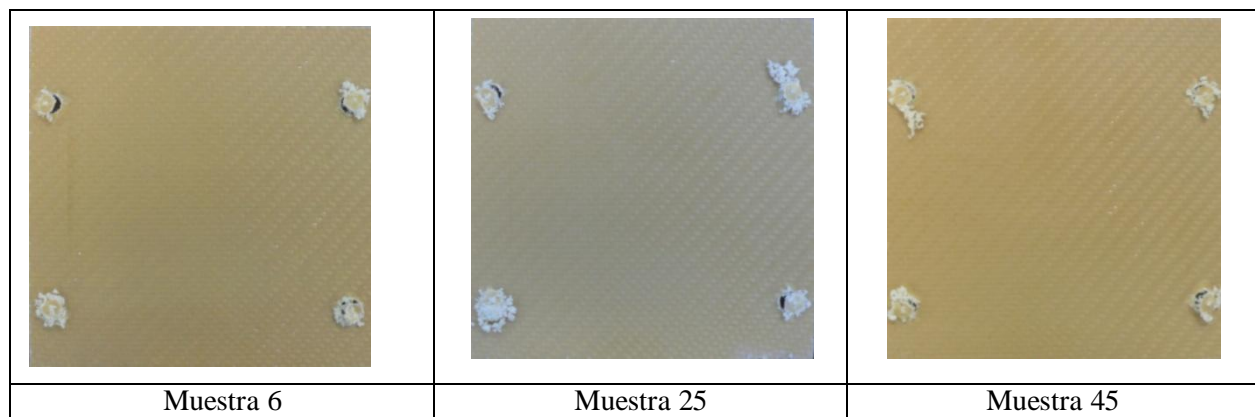
Tabla 5: Delaminación de la lámina inferior en las muestras 6, 25 y 45.

Otro problema que se ha encontrado es la delaminación de la lámina inferior, causada por la punta de la herramienta al generar fuerzas de compresión sobre las capas aún sin mecanizar, las cuales se deforman elásticamente hasta que finalmente se rompen. Este problema se puede reducir disminuyendo la velocidad de corte y el avance. Otras soluciones, sin considerar los parámetros del proceso, son incrementar el espesor de la última lámina y usar un plato de soporte adecuado. El uso de una broca helicoidal de doble hélice es recomendable para reducir la delaminación, ya que las dos hélices opuestas generan fuerzas que actúan en compresión desde ambos lados de la lámina

Por otra parte se observó un mal acabado en los bordes de los agujeros, como era de esperar en la aramida, debido a que las fibras tienden a doblarse en vez de ser cortadas durante el mecanizado. Además se encontró delaminación de la lámina inferior en todas las muestras mecanizadas (Tabla 5).

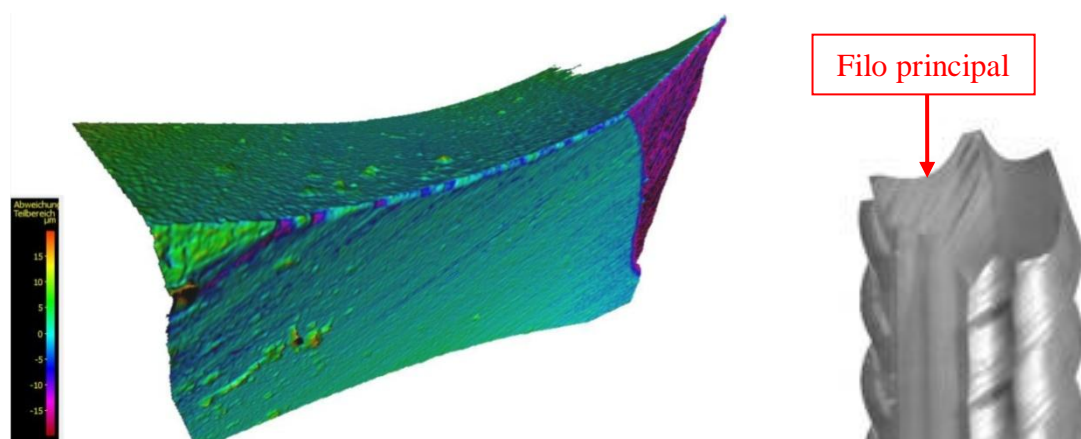
Figura 15: Comparación del desgaste del filo principal entre las muestras 1 y 45.

Finalmente, el efecto del desgaste sobre el acabado al mecanizar los materiales no pudo analizarse durante los ensayos, ya que no se encontraron niveles significativos de desgaste (Fig. 15) ni tendencia en ello, por lo que más ensayos deberían llevarse a cabo.
